雲林離岸風力發電廠興建計畫環境保護監督小組

第二次會議會議紀錄

雲林離岸風力發電廠興建計畫環境保護監督小組 第二次會議照片紀錄

環境保護監督小組
第二次會議

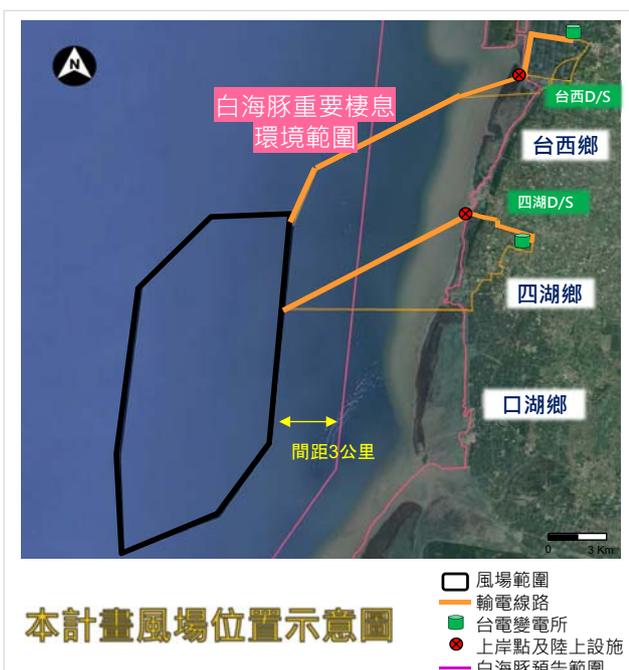
- ◆ **海域工程**：風力機組工程、安裝工程、海底纜線佈設工程
- ◆ **陸域工程**：陸上升壓站、升壓站連接輸出纜線管道工程、陸域纜線佈設工程

- ◆ 面積約 82平方公里
- ◆ 距離岸邊約 8~17公里
- ◆ 機組佈設單機容量 8 MW
- ◆ 總裝置容量640 MW

- ◆ 採66 kV海底電纜串集上岸
- ◆ 原規劃4處上岸點，已選定2處上岸
- ◆ 接自設升壓站後沿既有道路分別併入台西及四湖變電所

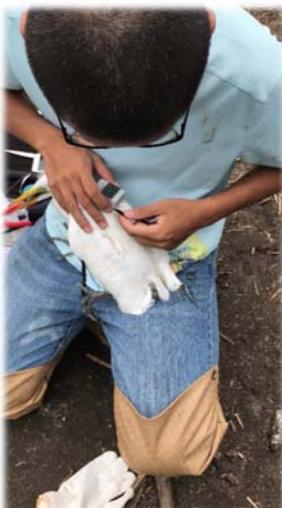
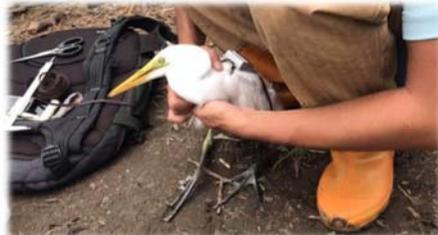
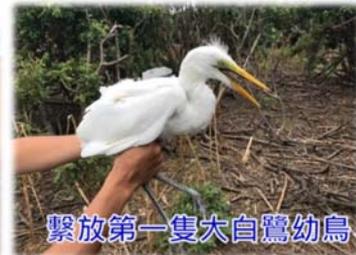
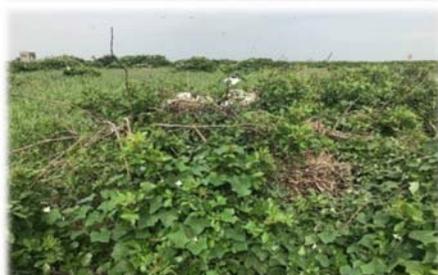
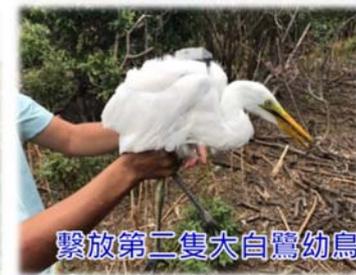
- 監測頻率：海域施工前一年4季，共30隻
- 監測時間：108年3月起，持續進行中
- 監測成果：108.05.29繫放2隻大白鷺幼鳥

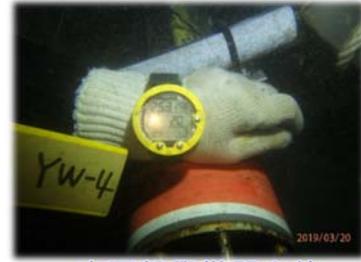
水下聲學儀器布放

水下聲學調查

- 監測頻率：海域施工前一年共4季，每季至少14天次
- 監測時間：108年3月起**已完成一季次調查**，並持續進行中
- 監測成果：108年3~5月監測結果分析中

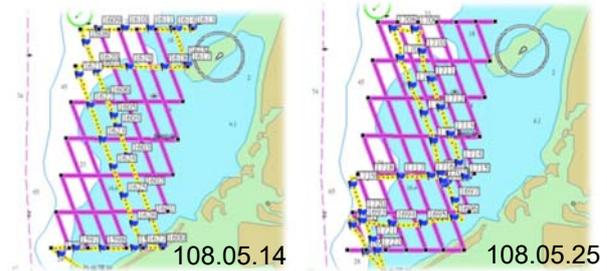
鯨豚視覺調查路線

鯨豚視覺監測

- 監測頻率：海域施工前一年進行30趟次
- 監測時間：108年3月起**已完成4趟次調查**，並持續進行中
- 監測成果：108年3~5月監測結果分析中

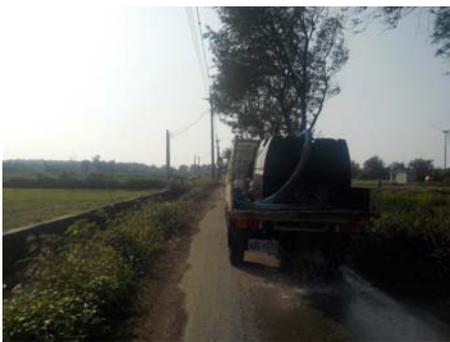
適度灑水抑制揚塵

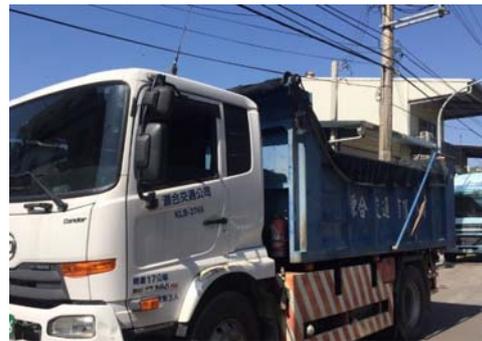
土方運輸車輛加以覆蓋

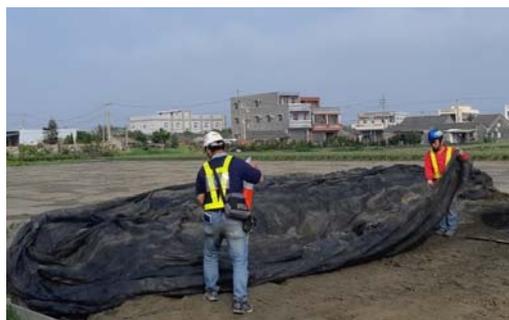
儲料、堆土區加以覆蓋

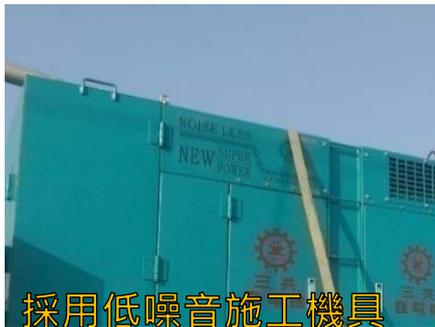
採用低噪音施工機具

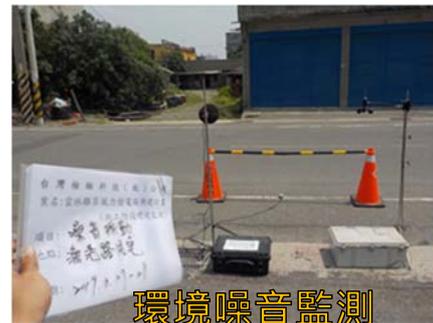
環境噪音監測

噪音振動

- 監測頻率：每季一次，每次連續24小時監測
- 監測時間：已於108年3月及6月完成二季次調查，並持續進行中
- 監測成果：第一季次已完成分析，**均符合噪音管制標準及參考之日本振動規制法第一種區域管制基準值**

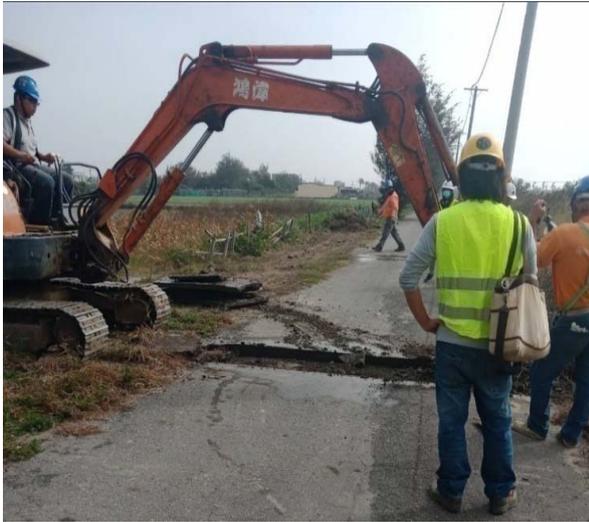
開挖期間委請考古人員監看

文化資產

- 監測頻率：開挖期間每日監看
- 監測時間：陸域施工開挖期間
- 監測成果：未發現疑似考古遺址

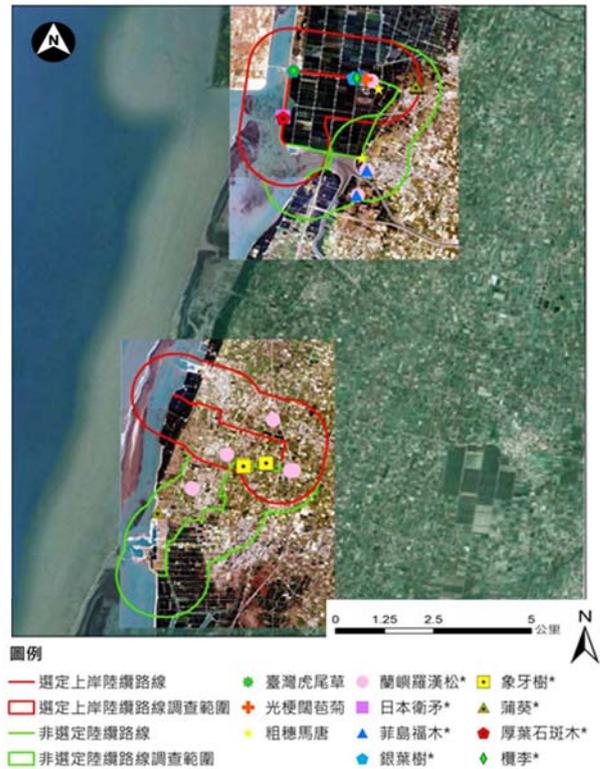
108年第一季次稀有植物分布位置圖

項目	監測結果(108.01.21-24)
植物生態	<ul style="list-style-type: none"> • 共記錄維管束植物68科178屬224種 • 以禾本科(34種)及菊科(19種)種數最多，常出現於開闊的草生地及道路旁 • 扣除人為栽植個體外，共有3種原生稀有植物為光稜闊苞菊、臺灣虎尾草及粗穗馬唐，其分布於道路旁或道路較外圍處，非位於施工面上

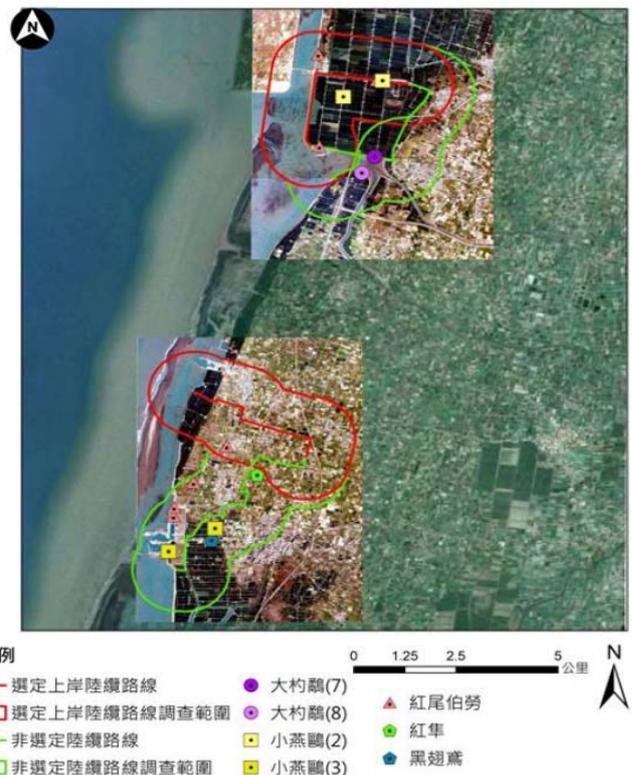
108年第一季次保育類分布位置圖 23

項目	監測結果(108.01.21-24)
動物生態	<ul style="list-style-type: none"> • 共計發現12目29科53種2,107隻次 • 選定上岸陸纜陸線調查範圍記錄小燕鷗及紅尾伯勞2種保育類野生動物

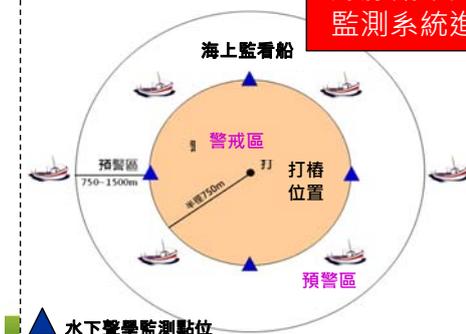
打樁前30分鐘確認警戒區(750m)內無鯨豚活動

鯨豚觀察員及水下聲學監測系統進行雙重監測

- ◆ 全程採行當時已商業化且適合本場址特性之減噪措施
- ◆ 距打樁半徑750M邊界水下噪音音曝值(SEL)不得超過160分貝，並設水下麥克風監測
- ◆ 採漸進式打樁工法，緩打樁至少30分鐘，使鯨豚有時間離開打樁源
- ◆ 如確認有鯨豚進入預告區(1500m)內，於施工安全許可條件下即時停止打樁，待鯨豚離開警戒區30分鐘後始重新啟動
