雲林離岸風力發電廠興建計畫環境保護監督小組

第三次會議會議紀錄

雲林離岸風力發電廠興建計畫

環境保護監督小組
第三次會議

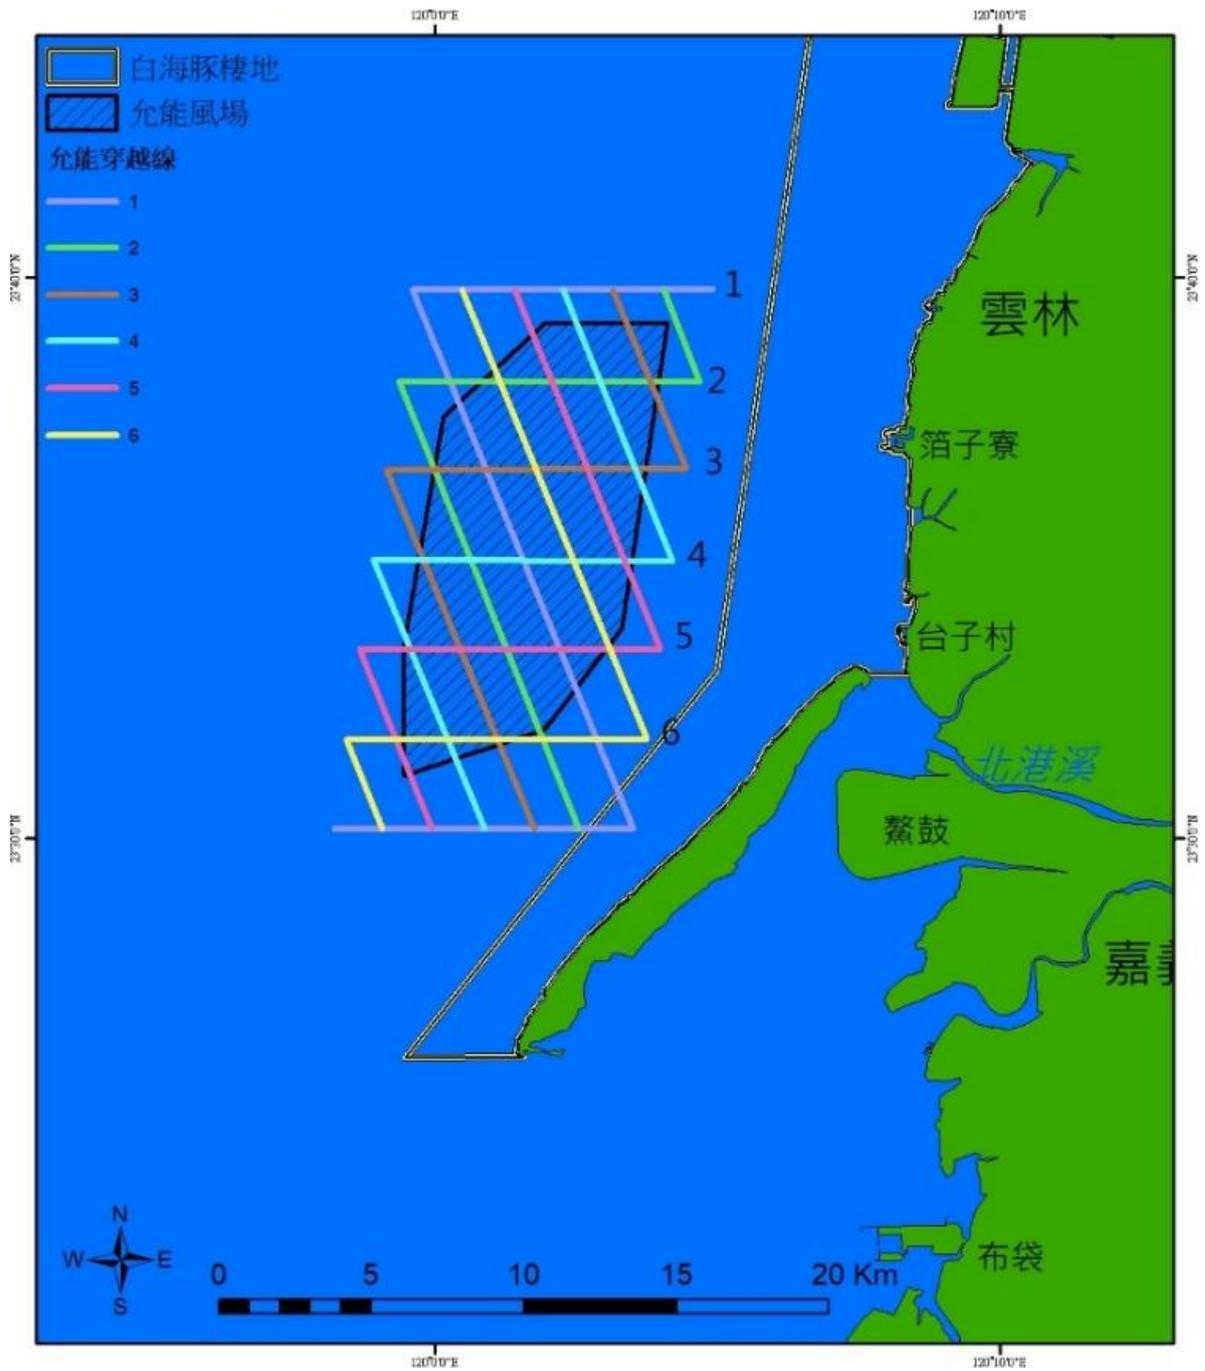
附圖一 鯨豚視覺調查穿越線路徑圖

註：號碼為本項調查規劃穿越線編號。

意見	回覆說明
一、游委員繁結	
1.海域施工前一年進行30趟次視覺監測，其航路與距離，範圍多大，宜註明。	本項監測共規劃六條Z字型調查穿越線，詳附圖一，調查範圍涵蓋風場及其邊界向外推一公里之海域範圍。執行時，以隨機選取兩條穿越線進行調查，每趟調查，穿越線上總里程數約介於57~67公里。
2.陸域施工裸露地之覆蓋措施及揚塵控制對策如何?	本計畫已依環評承諾內容，嚴格要求承攬商切實執行環境保護對策，包括工區裸露地均覆蓋防塵網布，並適度灑水抑制揚塵；施工車輛進出工地必須清洗後方能使出工地，減少揚塵飛散等。
3.海域監測工作執行過程是否全程錄影，以建立其可信度。	本計畫海上調查船隻均設有GPS定位系統，可記錄船隻海上航行軌跡、停留時間，每次調查亦都會拍照記錄存檔，均可提供作為證明。
4.海域施工期間之地形、地質調查共鑽多少孔位，多深，地盤狀況如何?是否對未來施工有挑戰性?	本計畫共規劃設置80座風機，為水下基礎設計需要，已於各風機點位均進行地質鑽探調查，鑽探深度約為70~80公尺深。整體而言，本案風場地層主要由沉積的砂土層及黏土層互層組成，根據各風機點位的地質強度，單樁基礎將打至海床下40~60公尺深不等，以確保風機的安全及穩定性。
5.風機打樁時之防噪設施如何，以確實達到減	依據環評承諾，本計畫於打樁期間將全程採行已商業化最適的減噪措施。目前本計畫已委請具國際經

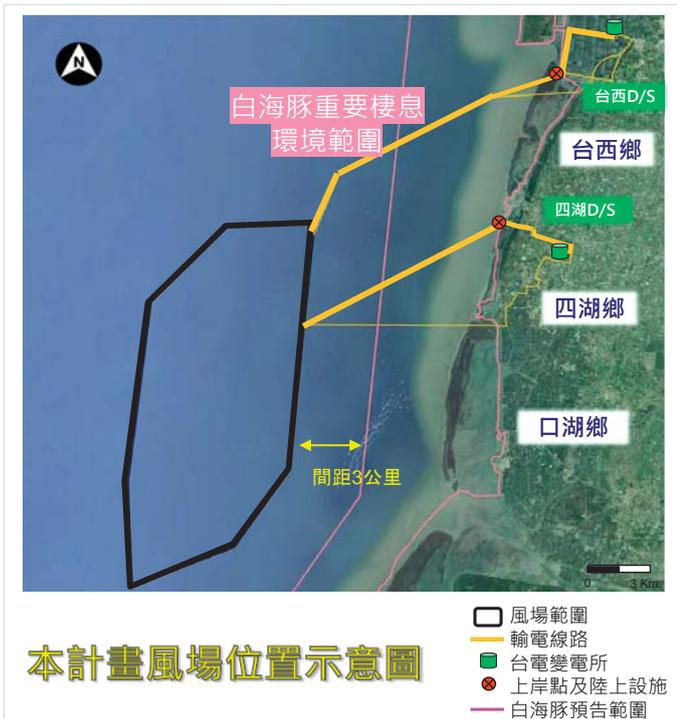
本計畫風場位置示意圖

- ◆ 面積約 82平方公里
- ◆ 距離岸邊約 8~17公里
- ◆ 機組佈設單機容量 8 MW
- ◆ 總裝置容量640 MW

- ◆ 採66 kV海底電纜串集上岸
- ◆ 原規劃4處上岸點，已選定2處上岸
- ◆ 接自設升壓站後沿既有道路分別併入台西及四湖變電所

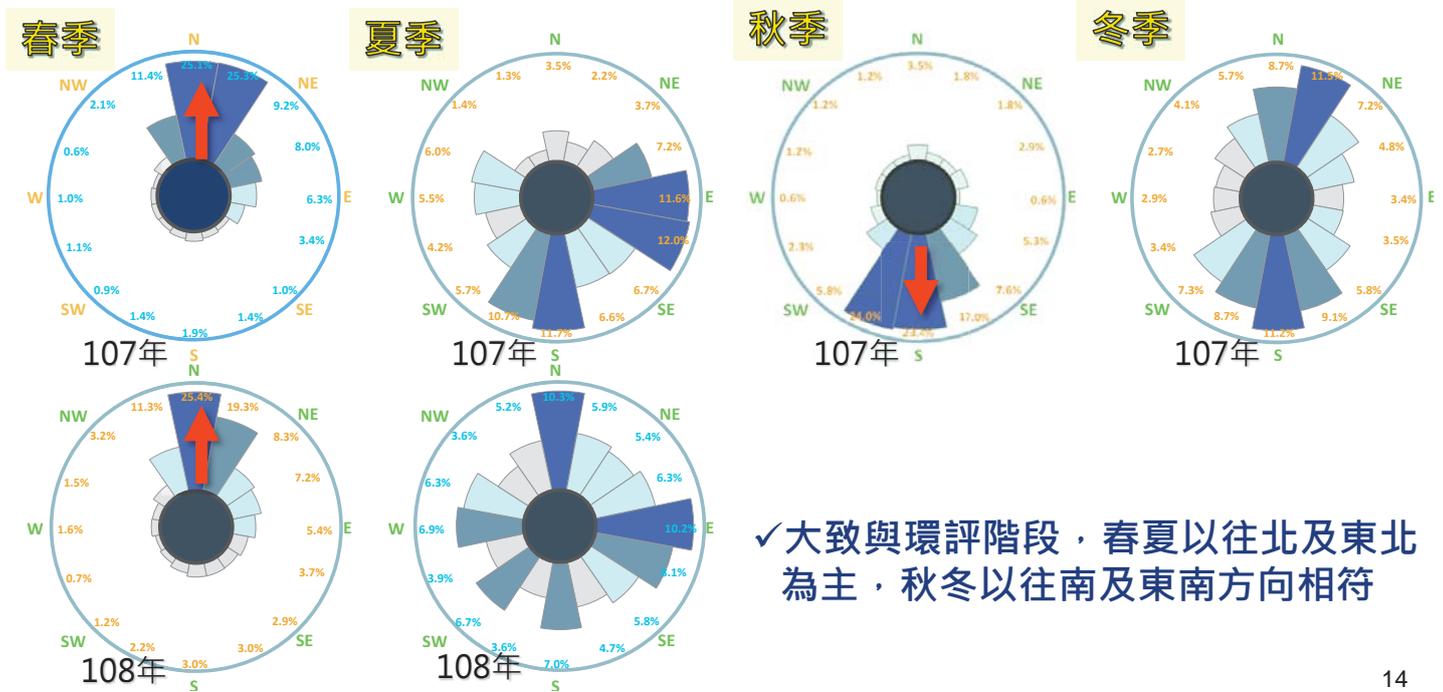
- ✓ 春季主要往北，秋季往南，與西部沿海候鳥南遷(秋)北返(春)活動現象相同
- ✓ 夏季、冬季主要飛行方向較不顯著

✓大致與環評階段，春夏以往北及東北為主，秋冬以往南及東南方向相符

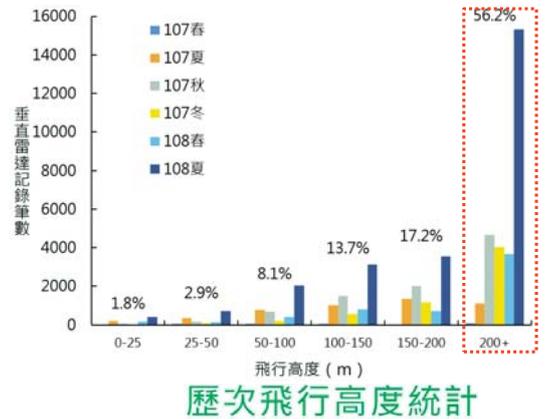
歷次飛行高度統計

- ✓ 主要為200公尺以上空域

2.有關鳥類雷達監測資料，請說明108年夏季值為何突然增加很多在200公尺之高空比例？	<p>謝謝委員意見，依據本計畫歷次鳥類雷達調查結果，所記錄到之鳥類飛行高度分布以200公尺以上為主，佔56.2%，以150-200公尺次之，佔17.2%，如簡報p.15所示；而108年夏季雷達之調查結果，雖單季確實記錄到相較於歷次調查較多的訊號筆數，惟其飛行高度比例 200公尺以上為最多，佔60.9%，150-200公尺次之，佔14.1%，與歷次調查鳥類飛行高度之分布並無顯著差異；此外，倘不計108年夏季資料，統計107年春季至108年春季之調查結果，飛行高度呈相同趨勢，以 200公尺以上比例最高，佔50.0%，以150-200公尺次之，佔20.2%。綜上所述，鳥類飛行高度呈一穩定的分布情形，並未受108年夏季單次筆數增加之影響。</p>

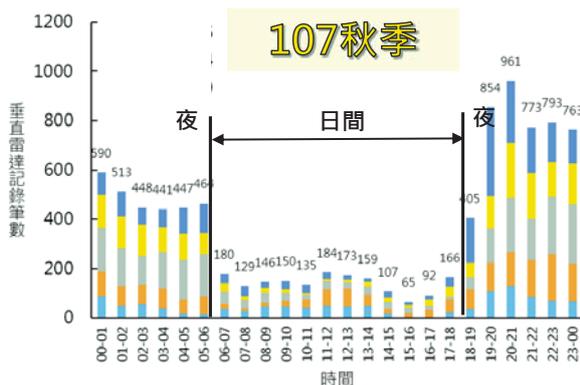
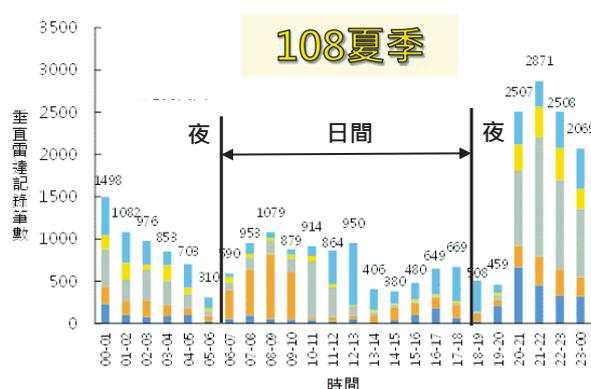
飛行活動時間分佈

- ✓ 依垂直雷達調查結果，以夜間紀錄到較多飛行活動，與環評調查期間有相似之時間分佈趨勢

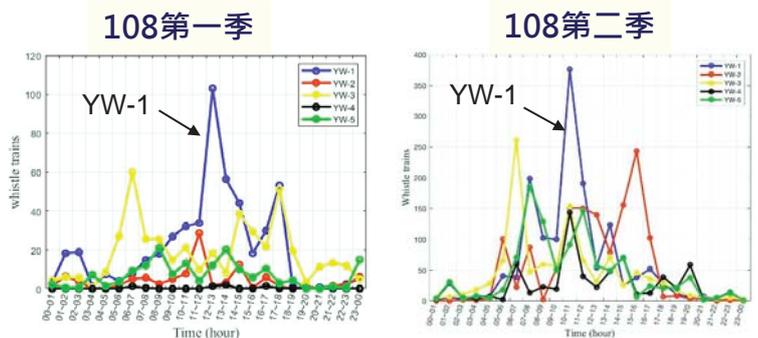
歷次哨叫聲逐時偵測結果

- ✓ 以 YW-1 偵測次數最多，YW-4 最少
- ✓ 多出現在日出後至傍晚

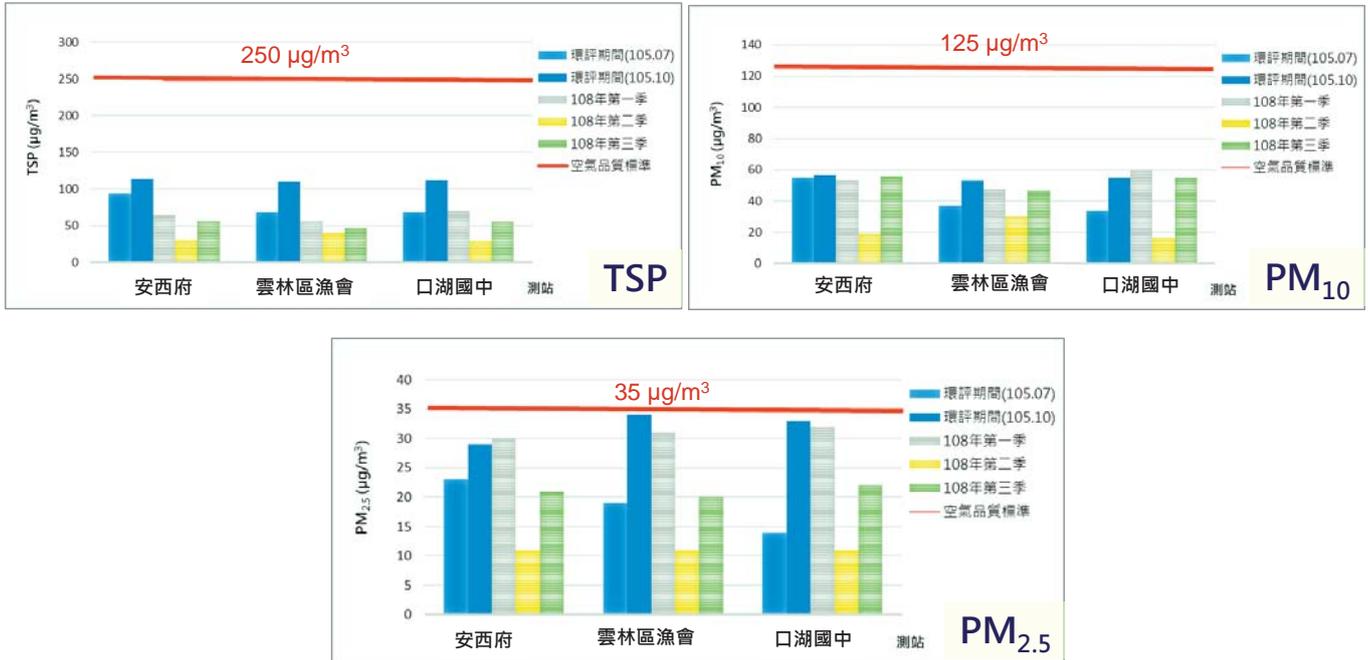
歷次空氣品質監測結果

各測站各測值均符合空氣品質標準值，且多介於環評期間調查值

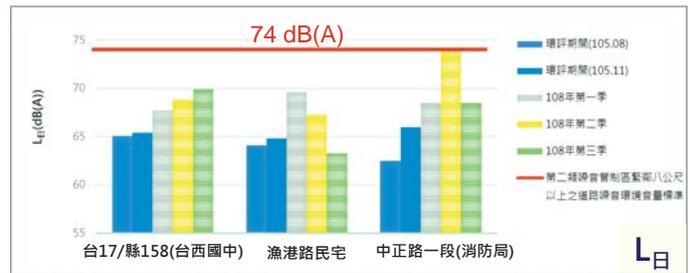
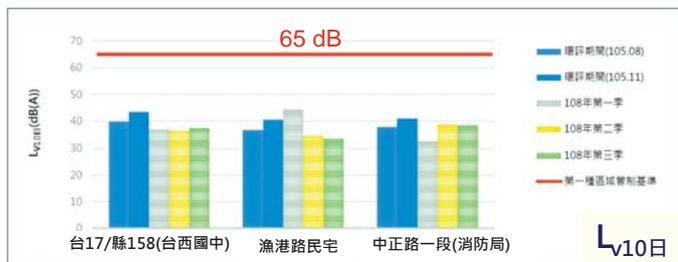
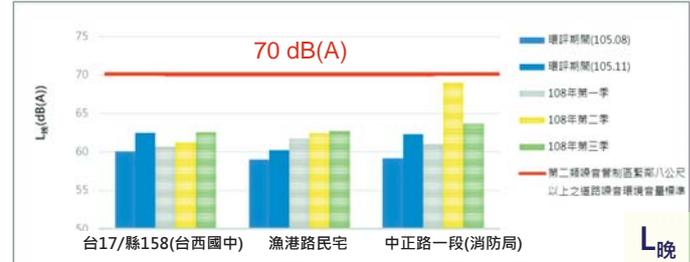
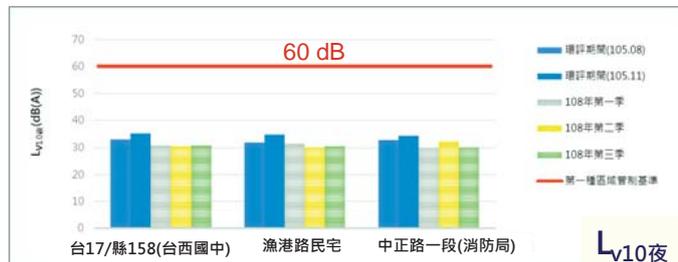
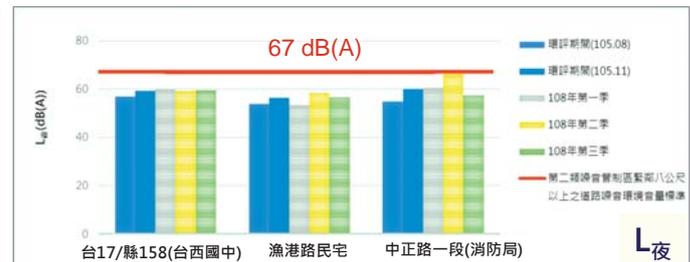
各測站噪音測值均符合標準，除L_日略高於環評期間調查值外，L_晚、L_夜多介於環評期間調查值

各測站振動測值均符合標準，且多介於環評期間調查值

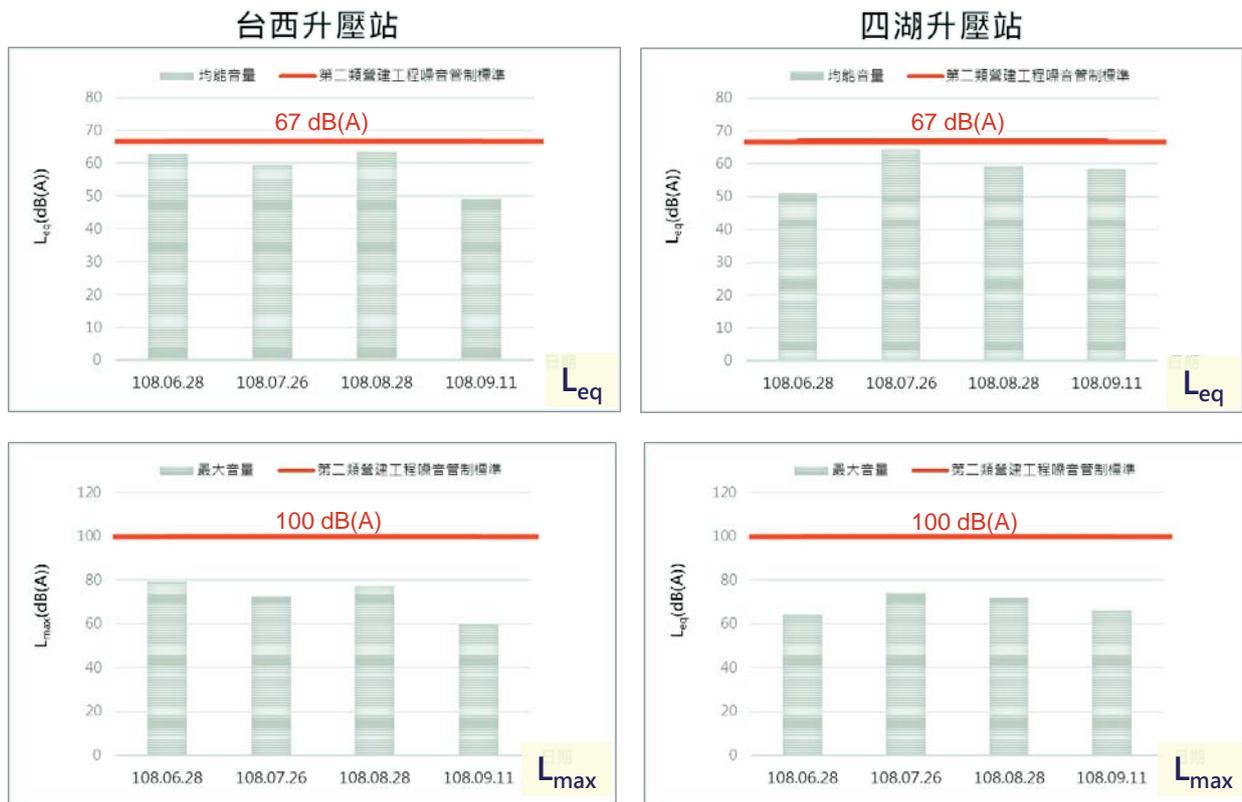
- 各測站歷次測值均符合第二類營建工程噪音管制標準

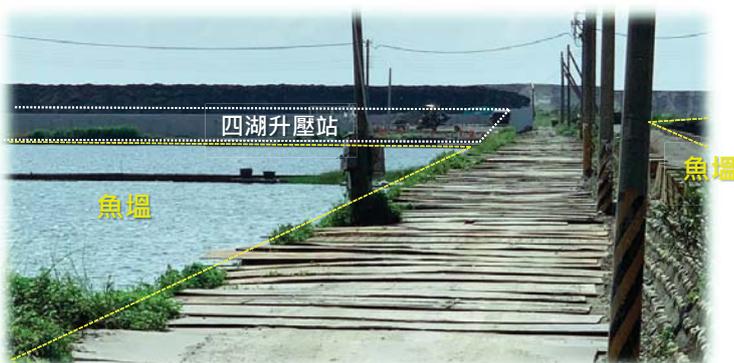
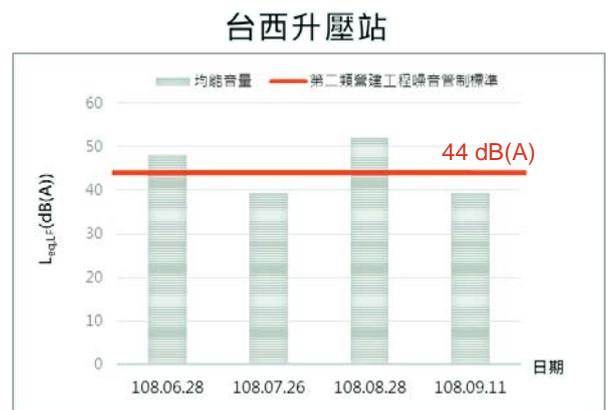
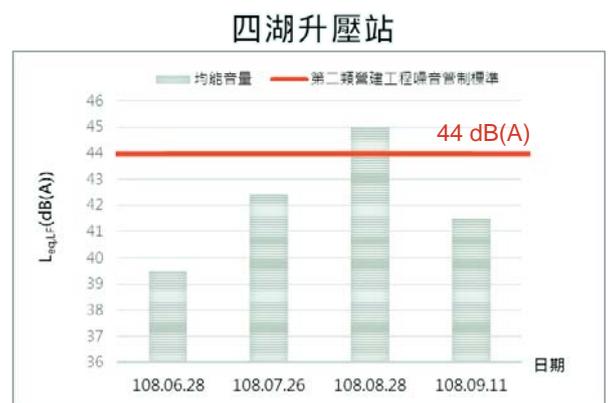
- 兩處升壓站均位於空曠開放區域，工地外周界一公尺處，無建物可進行室內低頻噪音量測作業，故此項量測作業於戶外進行
- 兩處升壓站周邊多為魚塢用地，推測監測結果可能受周邊魚塢設施等音源影響
- 各測站偶有高於第二類營建工程噪音管制標準情形

1.室外監測低頻噪音時，換算成室內低頻噪音時，應至少減10 dB。	謝謝委員建議，由於台西升壓站、四湖升壓站位於空曠開放區域，於工地外周界1公尺處均無建物可於室內進行低頻噪音量測作業，故此項量測作業於戶外進行，若依委員見意換算減少10dB，則均無超過所參考之低頻噪音管制標準，本計畫將再加強此部分論述，避免誤會。
