# 雲林離岸風力發電廠興建計畫環境保護監督小組

## 第四次會議會議紀錄

# 雲林離岸風力發電廠興建計畫環境保護監督小組 第四次會議照片紀錄

環境保護監督小組  
第四次會議

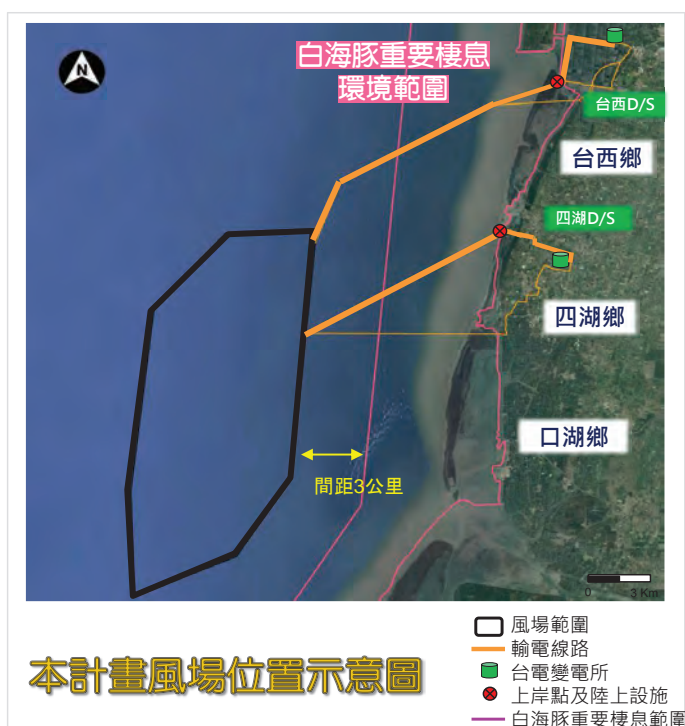
### 1.1 計畫概述

#### 風場設置

- ◆ 面積約 82平方公里
- ◆ 距離岸邊約 8~17公里
- ◆ 機組佈設單機容量 8 MW
- ◆ 設置80支風機
- ◆ 總裝置容量640 MW

#### 輸配電系統

- ◆ 採66 kV海底電纜串集上岸
- ◆ 原規劃4處上岸點，已選定2處上岸
- ◆ 接自設升壓站後沿既有道路分別併入台西及四湖變電所

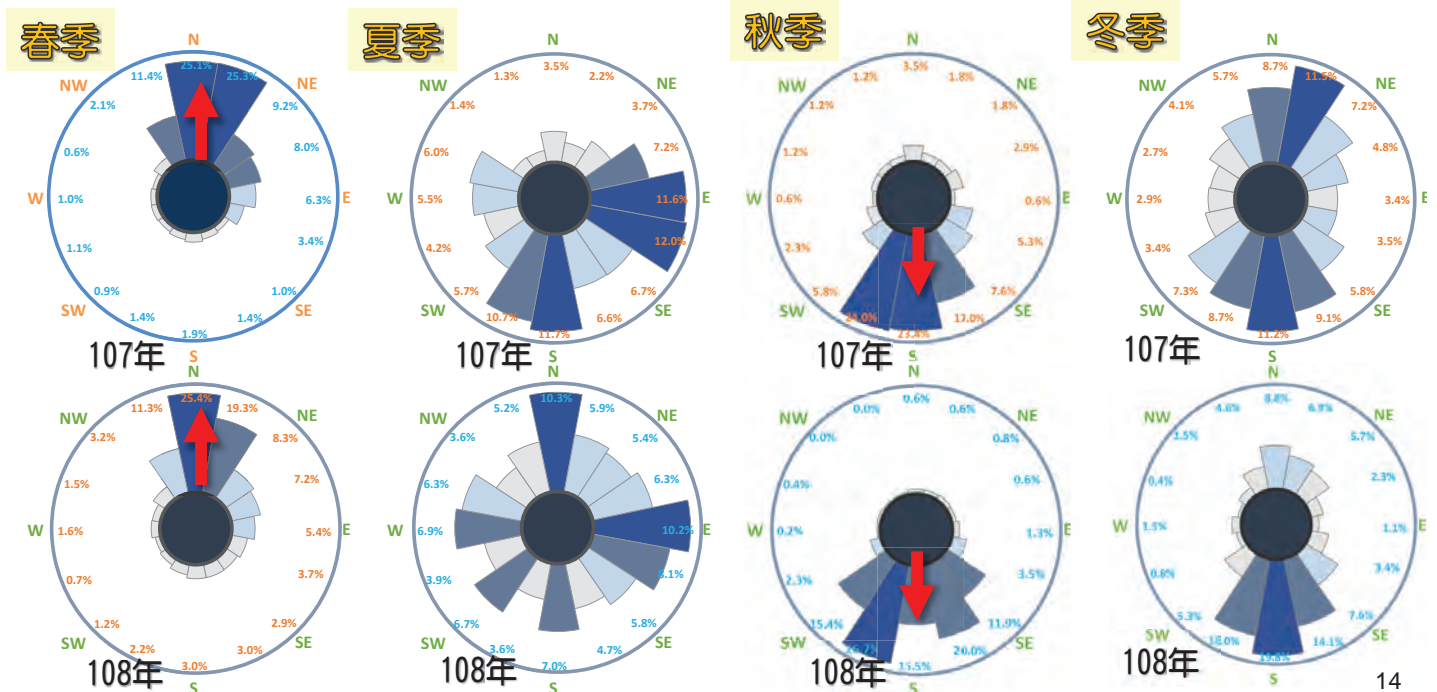
### 主要飛行方向

- ✓ 春季主要往北，秋季往南，與西部沿海候鳥南遷(秋)北返(春)活動現象相同
- ✓ 夏季、冬季主要飛行方向較不顯著
- ✓ 大致與環評階段，春夏以往北及東北為主，秋冬以往南及東南方向相符
