允能風力發電股份有限公司

## 環境保護監督小組 第五次會議

110年7月29日

## 雲林離岸風力發電廠興建計畫

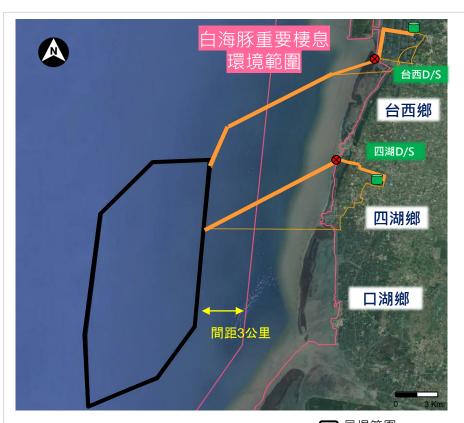
#### 本計畫風場位置示意圖

- ◆ 面積約82平方公里
- ◆ 距離岸邊約8~17公里
- ◆ 機組佈設單機容量 8 MW
- ◆ 設置80支風機
- ◆ 總裝置容量640 MW

- ◆ 採66 kV海底電纜串集上岸
- ◆ 原規劃4處上岸點,已選定2處上岸
- ◆ 接自設升壓站後沿既有道路分別併入 台西及四湖變電所

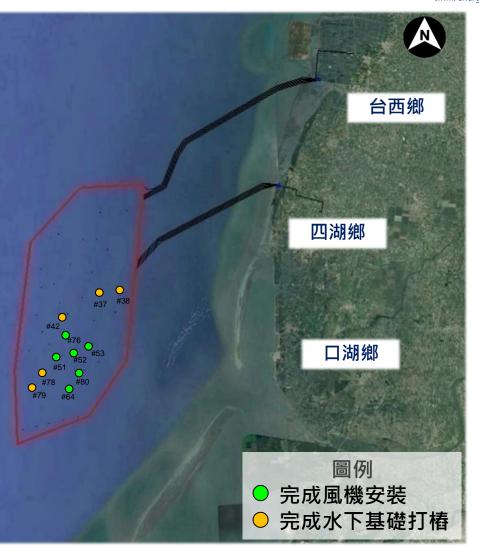
- 水下基礎打樁
  - ☑ 109年11月開始,目前完成 11支基礎打樁作業
- 風機安裝
  - ☑ 110年4月完成首部風機安裝, 目前完成6支風機安裝
- 海底纜線舖設
  - □ 輸出海纜 四湖海纜廊道 (進行中) 台西海纜廊道
  - □ 陣列海纜 (進行中)

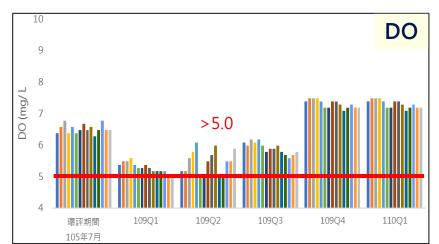
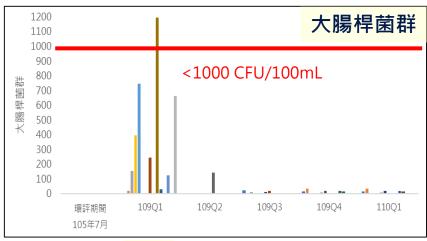
□ 歷次監測結果多符合甲類海域海洋環境品質標準,除109年第一季4月底採樣S5 測站中層大腸桿菌群有超過標準之情形,當時無實質海域施工行為,且後續監測 無超過標準值,應是受整體海域環境背景值影響(圖中紅線為甲類海域海洋環境 品質標準值)

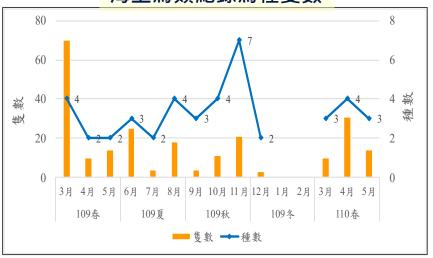
#### 海上鳥類紀錄鳥種隻數

調查結果說明			
109年 第1季 (春)	共記錄94隻次,物種多記錄於空中飛行,其中記錄 <b>小燕鷗</b> 及 <b>鳳頭燕鷗</b> 2種為珍貴稀有保育類野生動物,平均密度為1.033隻/平方公里			
109年 第2季 (夏)	共記錄47隻次,物種多記錄於空中飛行,其中記錄小燕鷗、白眉燕鷗及鳳頭燕鷗等3種為珍貴稀有保育類野生動物,平均密度為0.516隻/平方公里			
109年 第3季 (秋)	共記錄36隻次,物種多記錄於空中飛行,其中記錄 <b>鳳頭燕鷗</b> 等1種為珍貴稀有保育類野生動物,平均密度為0.792隻/平方公里			
109年 第4季 (冬)	共記錄3隻次,物種皆記錄於空中飛行 未記錄到保育類野生動物,平均密度 為0.099隻/平方公里			
110年 第1季 (春)	共記錄55隻次,物種多記錄於空中飛行,其中記錄 <b>白眉燕鷗</b> 等1種為珍貴稀有保育類野生動物,平均密度為0.604隻/平方公里

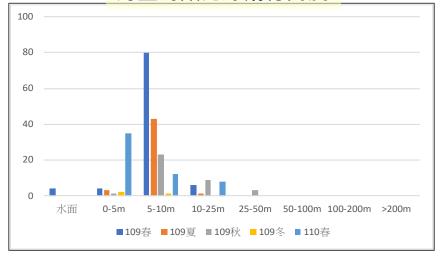
#### 海上鳥類記錄飛行高度

#### □ 紀錄物種飛行高度多落於5~10公尺間

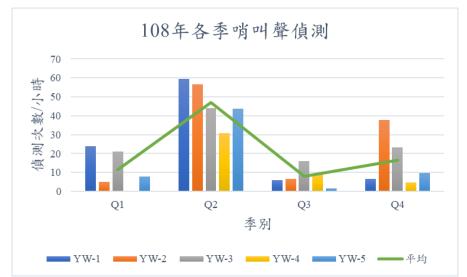
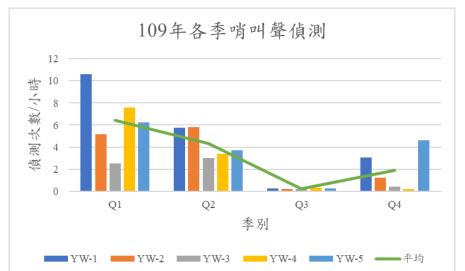
- □ 由2個年度的各季平均值顯示,在第1、2季有相 對較多的偵測次數,而第3、4季哨叫聲偵測次 數相對較少,以數據推測鯨豚在此海域的游走 及活動,春季、夏季多於秋季、冬季
- □ 各點位的次數比較,以YW-1、YW-2、YW-3 哨叫聲較多,YW-4哨叫聲相對最少,可推測在 本風場內鯨豚活動的範圍以海域北部較多於海 域南部,且近岸較多於遠岸

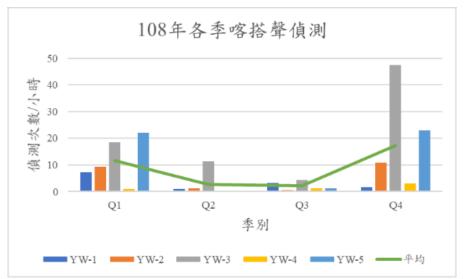
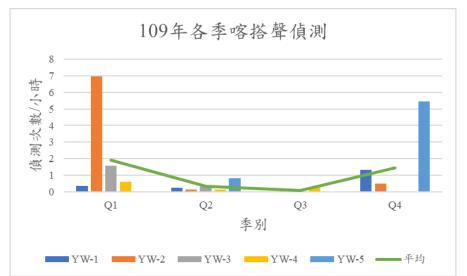
- □ 由2個年度的各季平均值顯示,在第1、4季有相 對較多的偵測次數,而第2、3季的喀搭聲偵測 次數相對少很多,以數據推測鯨豚在此海域覓 食或探測環境,以冬季、春季為主
- □ 各點位的次數比較,以YW-3的喀搭聲最多, YW-4喀搭聲相對最少,可推測鯨豚較偏好覓食 的範圍,是在比較接近岸邊的海域而非風場所 在的海域

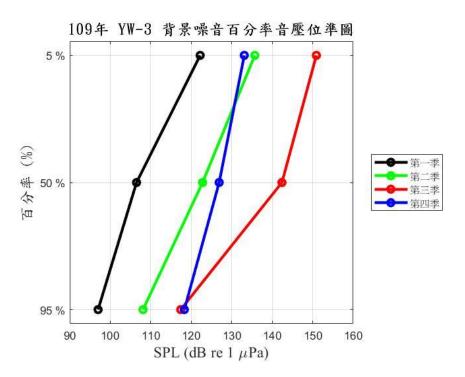
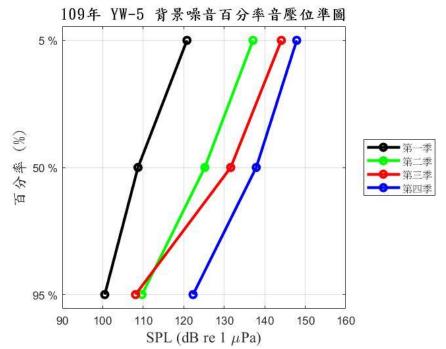
- 」由水下聲學監測站中選取YW-3及YW-5錄音資料進行水下噪音分析
- □ 歷季監測結果顯示,在第3季及第4季的低頻段(10~100 Hz)及背景 噪音位準有明顯提升趨勢
- □ 推測原因為第3季起風場已進入主要施工階段,因此密集的船舶交通,或周圍漁船捕撈作業皆會使量測之背景噪音值升高

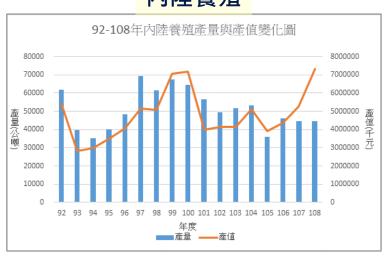
#### 內陸養殖

- □ 近10多年,內陸養殖產值與產量均為 最大,海面養殖的產量與產值次之
- □ 近海漁業、沿岸漁業,產值與產值量 皆明顯較小

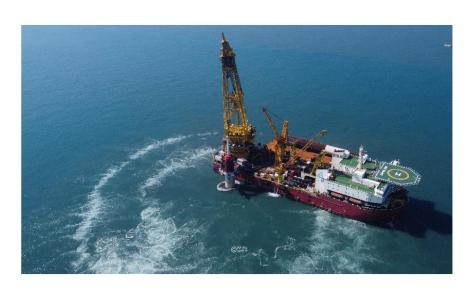
雙層大氣泡幕

- 不使用聲音驅趕裝置暫時驅離野 生動物
- 採用水聲阻尼器(Hydro Sound Damper),及雙層大氣泡幕
   (Double Big Bubble Curtain)雙重減噪措施,減少水下噪音產生

採用雙重減噪措施後(水聲阻尼器及雙層大氣泡幕),在距打樁位置750
 公尺處的水下噪音平均聲曝值均控制在160 dB以下

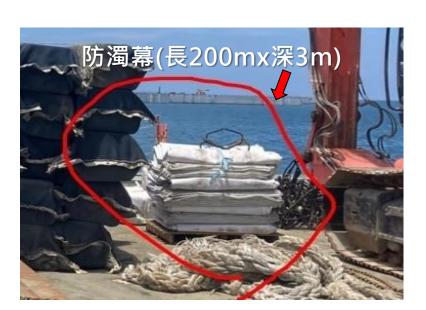
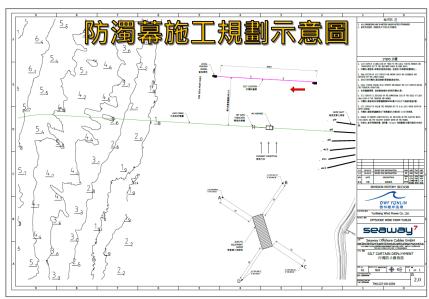
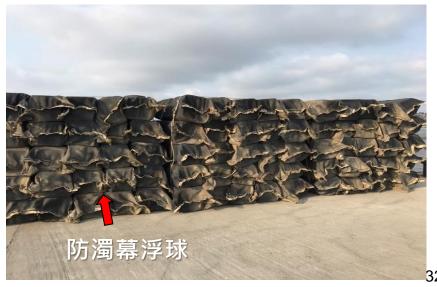
- 海纜鋪設工作於水深小於5公尺之海域,全程使用污染防濁幕
  - 依 2001 臺 灣 高 程 基 準 ( TWVD2001)定義平均海水 面(MSL)以下5公尺範圍
  - 採用當地漁船,於海流方向下 游處佈放污染防濁幕
