雲林離岸風力發電廠興建計畫環境保護監督小組

第六次會議會議紀錄

雲林離岸風力發電廠興建計畫

環境保護監督小組
第六次會議

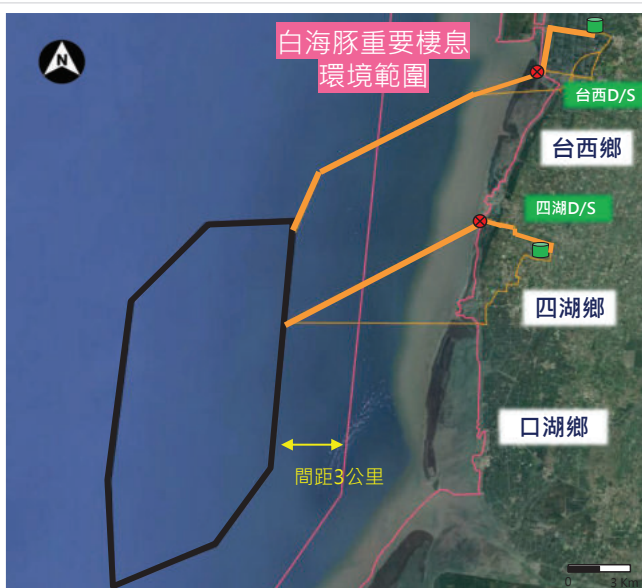
本計畫風場位置示意圖

- 風場範圍
- 輸電線路
- 台電變電所
- 上岸點及陸上設施
- 白海豚重要棲息範圍

- ◆ 面積約 82平方公里
- ◆ 距離岸邊約 8~17公里
- ◆ 機組佈設單機容量 8 MW
- ◆ 設置80支風機
- ◆ 總裝置容量640 MW

- ◆ 採66 kV海底電纜串集上岸
- ◆ 原規劃4處上岸點，已選定2處上岸
- ◆ 接自設升壓站後沿既有道路分別併入台西及四湖變電所

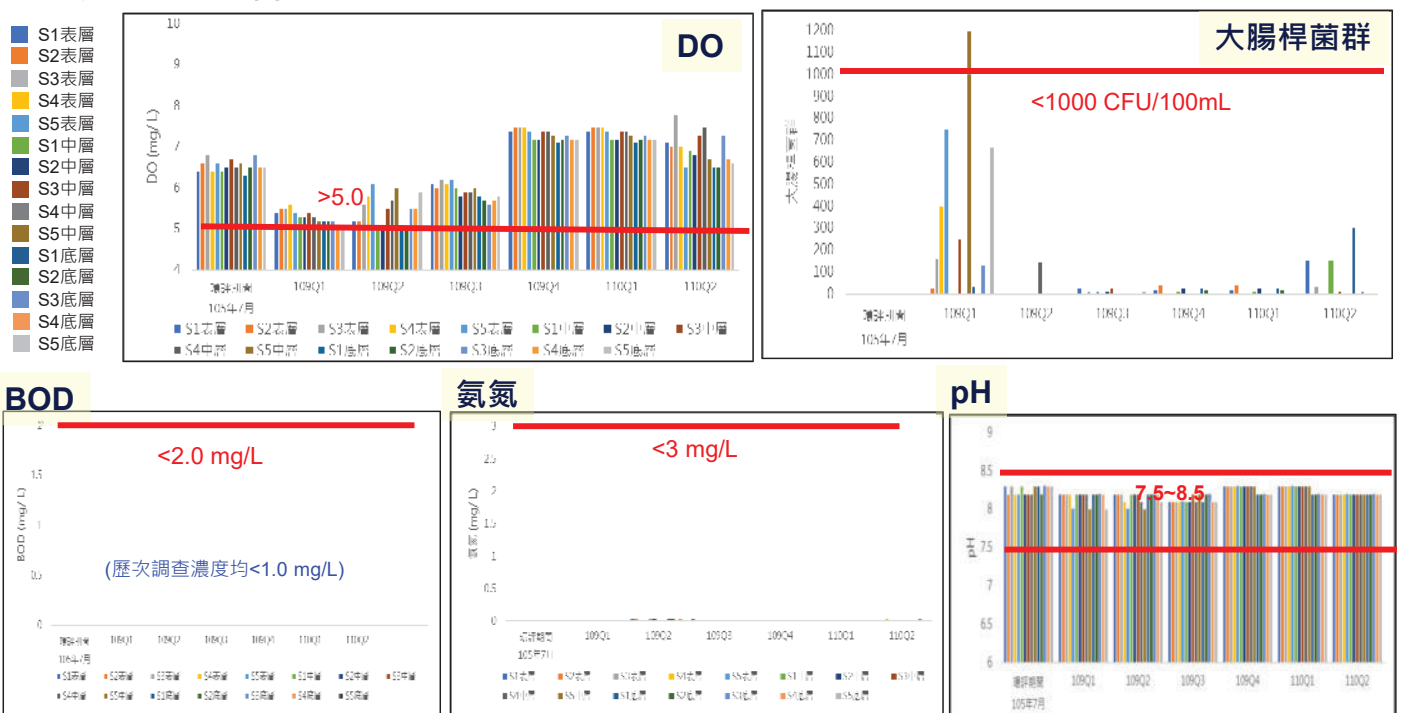
- 歷次監測結果多符合甲類海域海洋環境品質標準，惟109年第一季(4月採樣)S5測站中層有大腸桿菌群超標情形
- 惟109年第一季打樁作業尚未開始，且後續監測無超標情形，應是受整體海域環境背景值影響

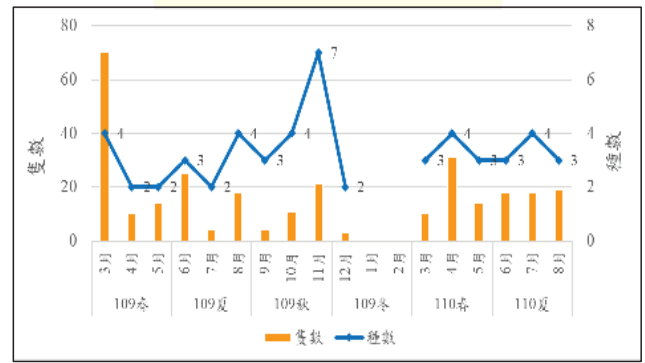
海上鳥類紀錄鳥種隻數

季次	調查結果說明
109年第1季(春)	共記錄94隻次，其中記錄小燕鷗及鳳頭燕鷗2種為珍貴稀有保育類野生動物
109年第2季(夏)	共記錄47隻次，其中記錄小燕鷗、白眉燕鷗及鳳頭燕鷗等3種為珍貴稀有保育類野生動物
109年第3季(秋)	共記錄36隻次，其中記錄鳳頭燕鷗等1種為珍貴稀有保育類野生動物
109年第4季(冬)	共記錄3隻次，未記錄到保育類野生動物
110年第1季(春)	共記錄55隻次，其中記錄白眉燕鷗等1種為珍貴稀有保育類野生動物
110年第2季(夏)	共記錄55隻次，其中記錄鳳頭燕鷗及白眉燕鷗等2種為珍貴稀有保育類野生動物

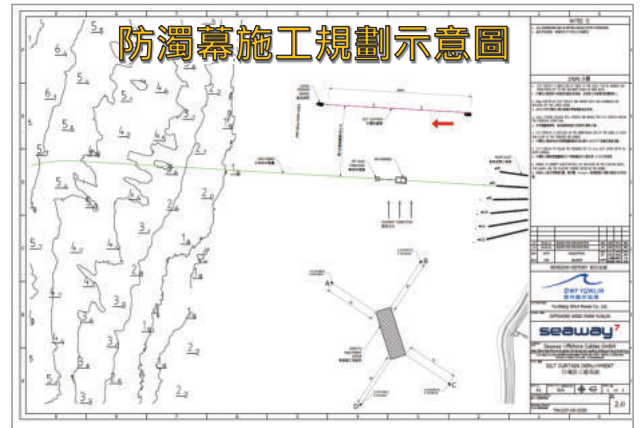
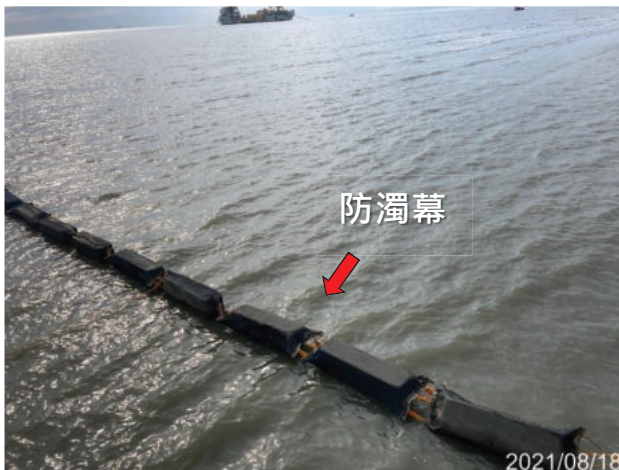
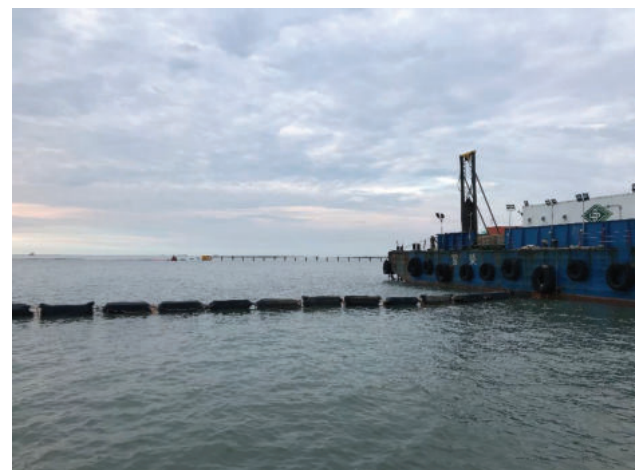
- 於水深小於5公尺之海域全程使用防濁幕
- 依2001臺灣高程基準 (TWVD2001) 定義平均海水面(MSL)以下5公尺範圍
- 採用當地漁船，於海流方向下游處佈放污染防濁幕
